# 常见问题

## 问题一：

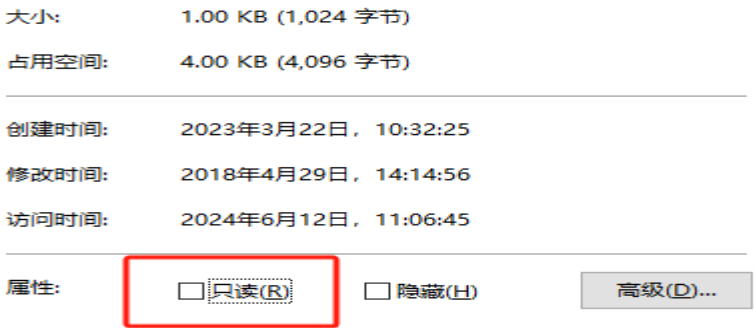
在使用桌面端烧录工具，烧录用户 Code 文件后，烧录器切换为离线模式，发现烧录器显示屏显示的 CRC 值和已知 Code 文件的 CRC 值不一致。

观察下载界面下载时间，若下载时间 小于 1 秒，则会出现 CRC 不一致的情况。

步骤一：确保使用的用户 Code 文件， 不在本软件所在目录中的任一位置。然后将本软件所在文件夹删除，重新解压一份。

步骤二：在二次打包时，请确保用户使用的 Code 文件属性中的 只读 选项未勾选，以免再次出现下载异常现象。

确保上图“只读”未勾选
